Aminas Filmantes

Calderas – Torres – Chiller's

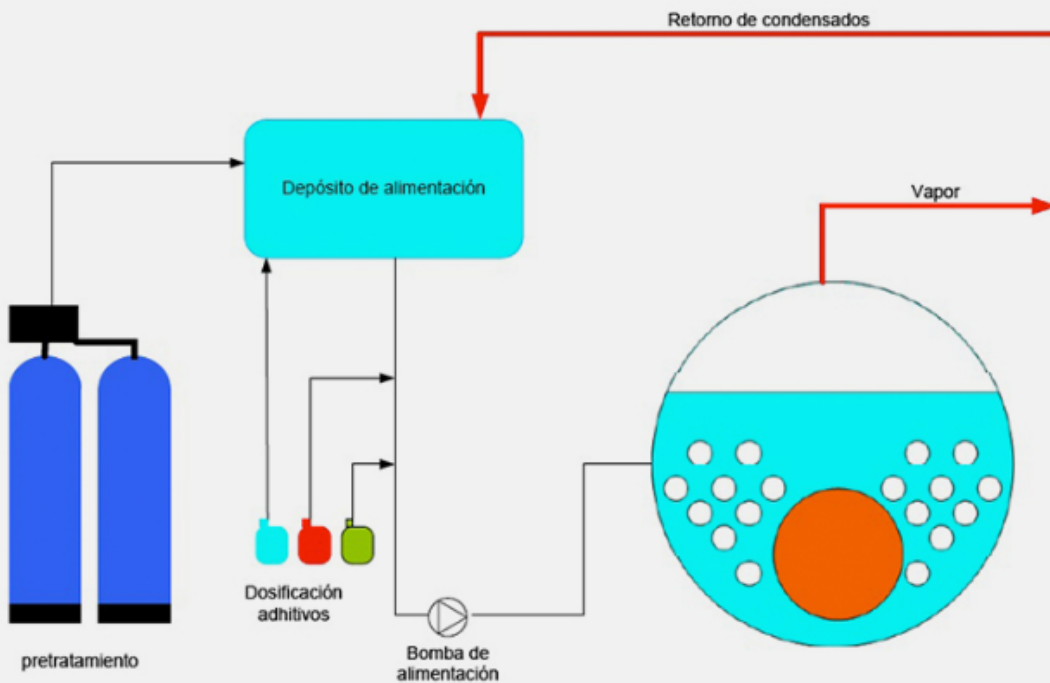
TRATAMIENTO AGUA CALDERAS SISTEMA TRADICIONAL

- ❖ **Económico**
- ❖ **Alta incidencia sobre O₂.**
- ❖ **Uso de varios productos para el mismo control.**
- ❖ **Cantidades más altas de químico a dosificar.**
- ❖ **Incremento de sólidos y conductividad.**
- ❖ **Dosis y tasa de dosificación muy importante.**
- ❖ **Sulfatos aceleran corrosión.**
- ❖ **Mayor Dificultad para obtener residual.**

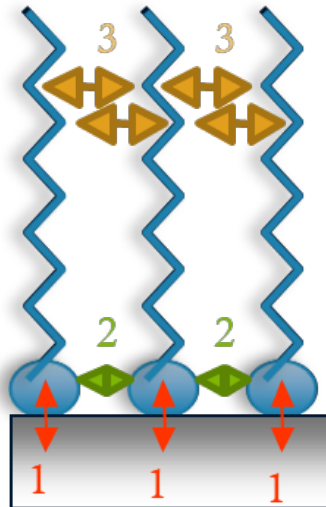
1. Quimio-sorción

2. Ion- Ion

3. Enlace hidrófobo

Los AFP tienen una fuerte afinidad superficial por los metales, formando una capa impermeable que evita que los agentes corrosivos entren en contacto con la superficie.

Este comportamiento de unión se puede atribuir a las estructuras químicas de los AFP, que son cadenas de carbono largas con una amina en un extremo. La “cabeza” de la amina se adhiere a una superficie metálica mientras que la “cola” forma una capa protectora de película hidrófoba.

1. Quimio-sorción
2. Ion- Ion
3. Enlace hidrófobo

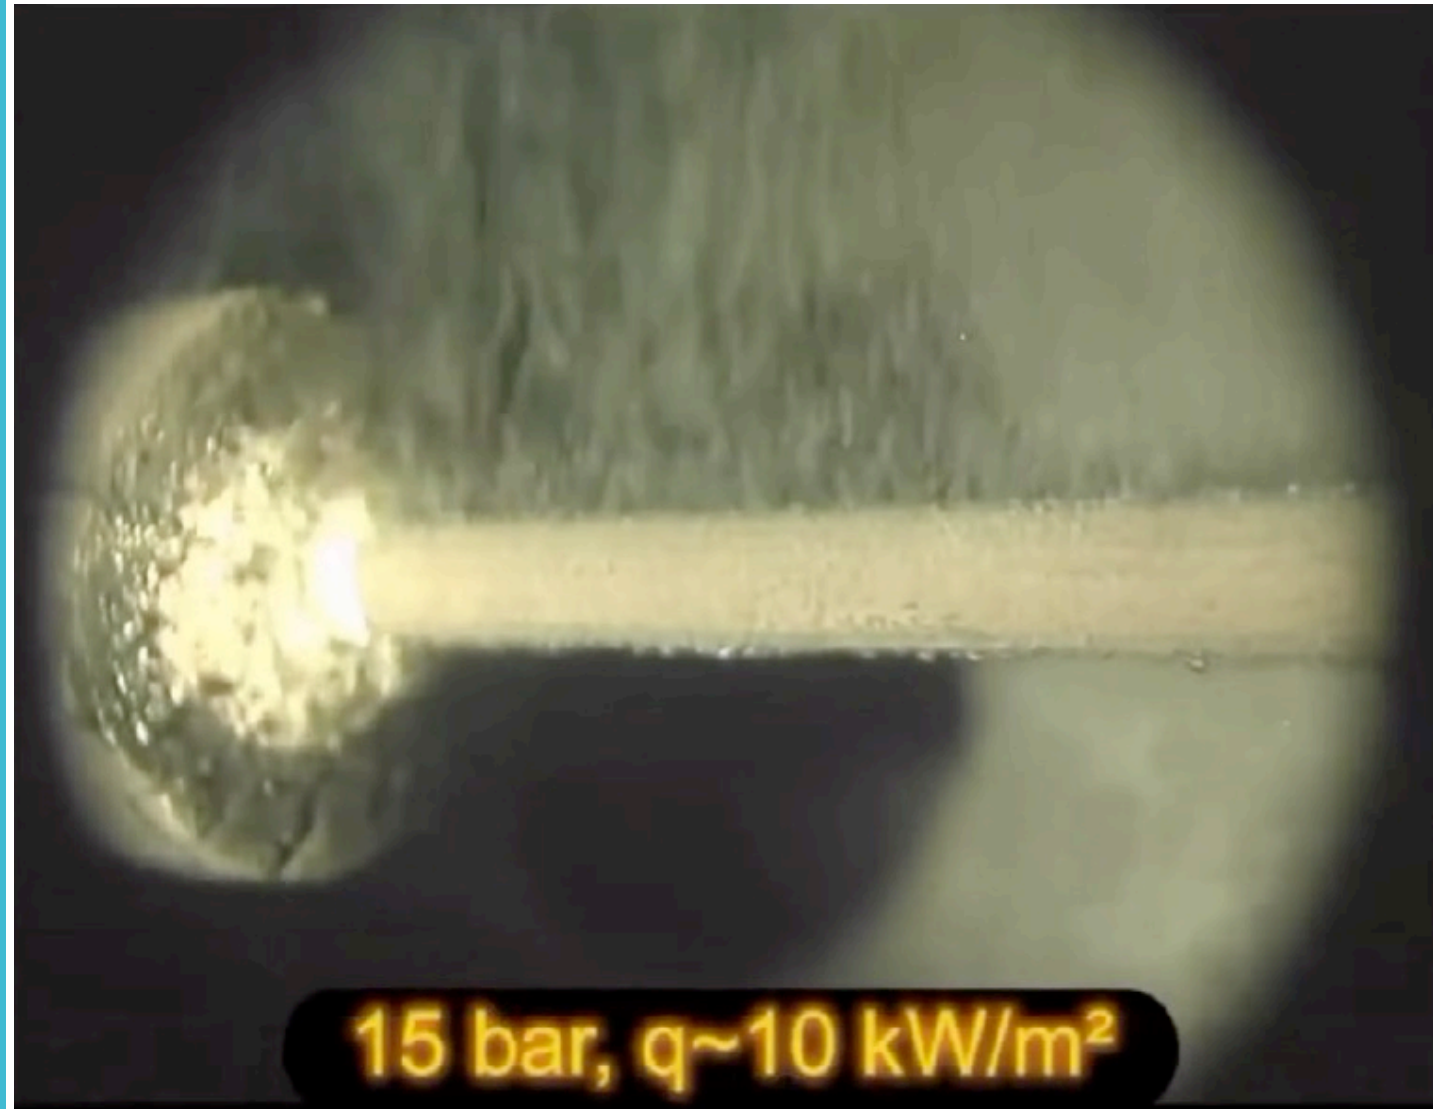
15 bar, $q \sim 10 \text{ kW/m}^2$

MISMA CALDERA Y CARGA DE TRABAJO AMINAS FRANCESAS

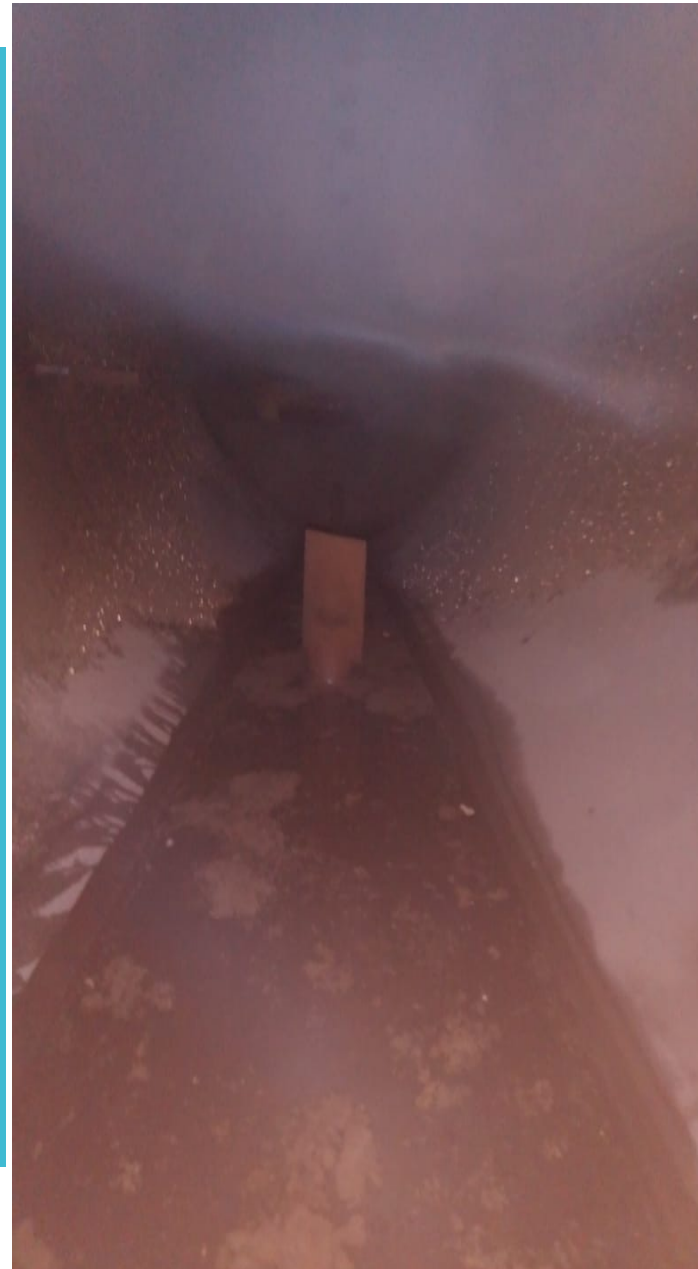
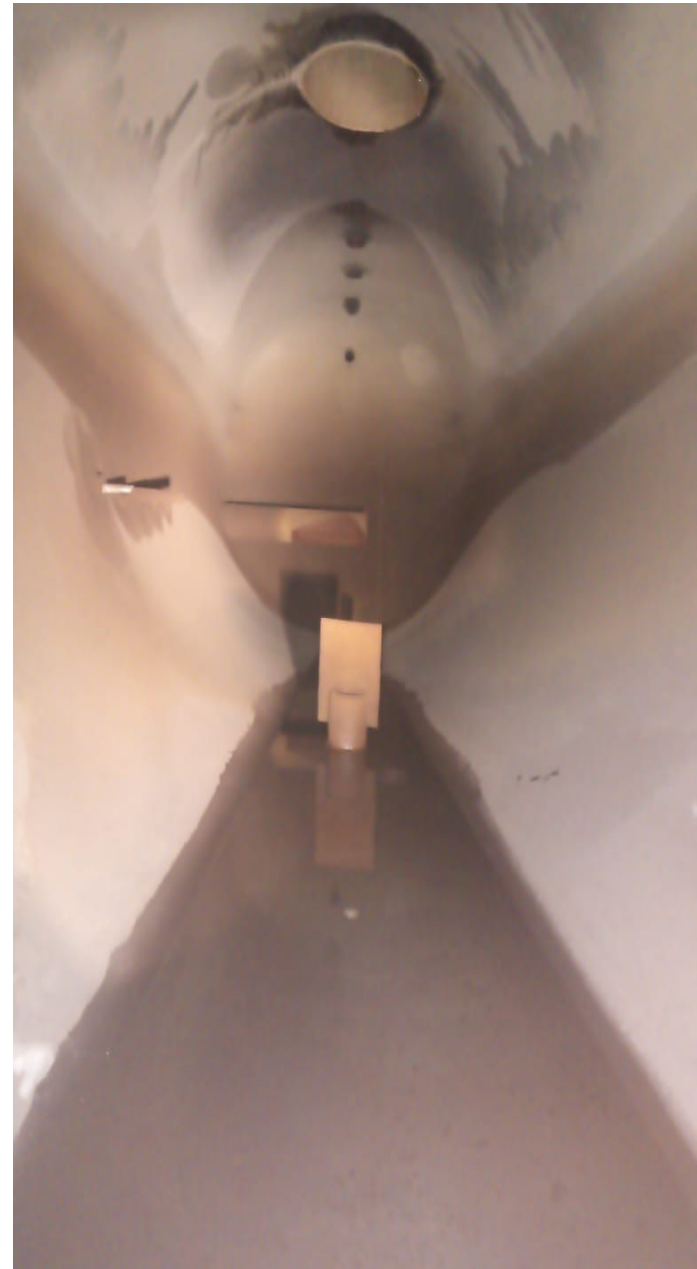
CALDERA DE 500 C.C., OPERACIÓN CONTINUA, SE RECIBE CALDERA INCRUSTADA, AL DIA DE HOY TIENE 3 AÑOS SIN LIMPIEZA DE TUBOS.

SUPERIOR

INFERIOR
